Ochrana proti pronikání radonu do stavebních objektů

Autoři: Borja Frutos Vázquez
Manuel Olaya Adán
(Instituto de Ciencias de la Construcción
Eduardo Torroja, IETcc-CSIC)

Sbírka
technických zpráv
24.2010

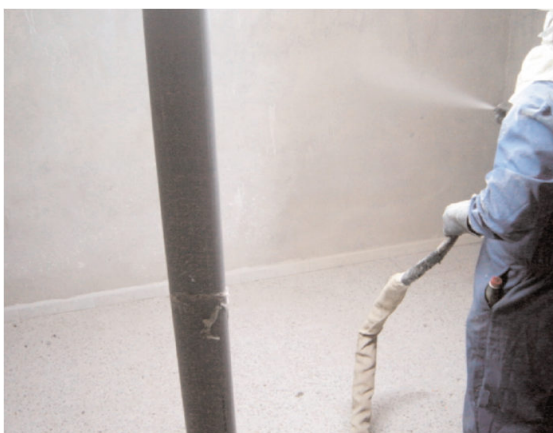
Následující foto ukazuje proces nástřikování materiálu na povrch zdí a základové desky.

Obr. 3.27. - Průběh procesu nanášení elastomerového materiálu stříkáním

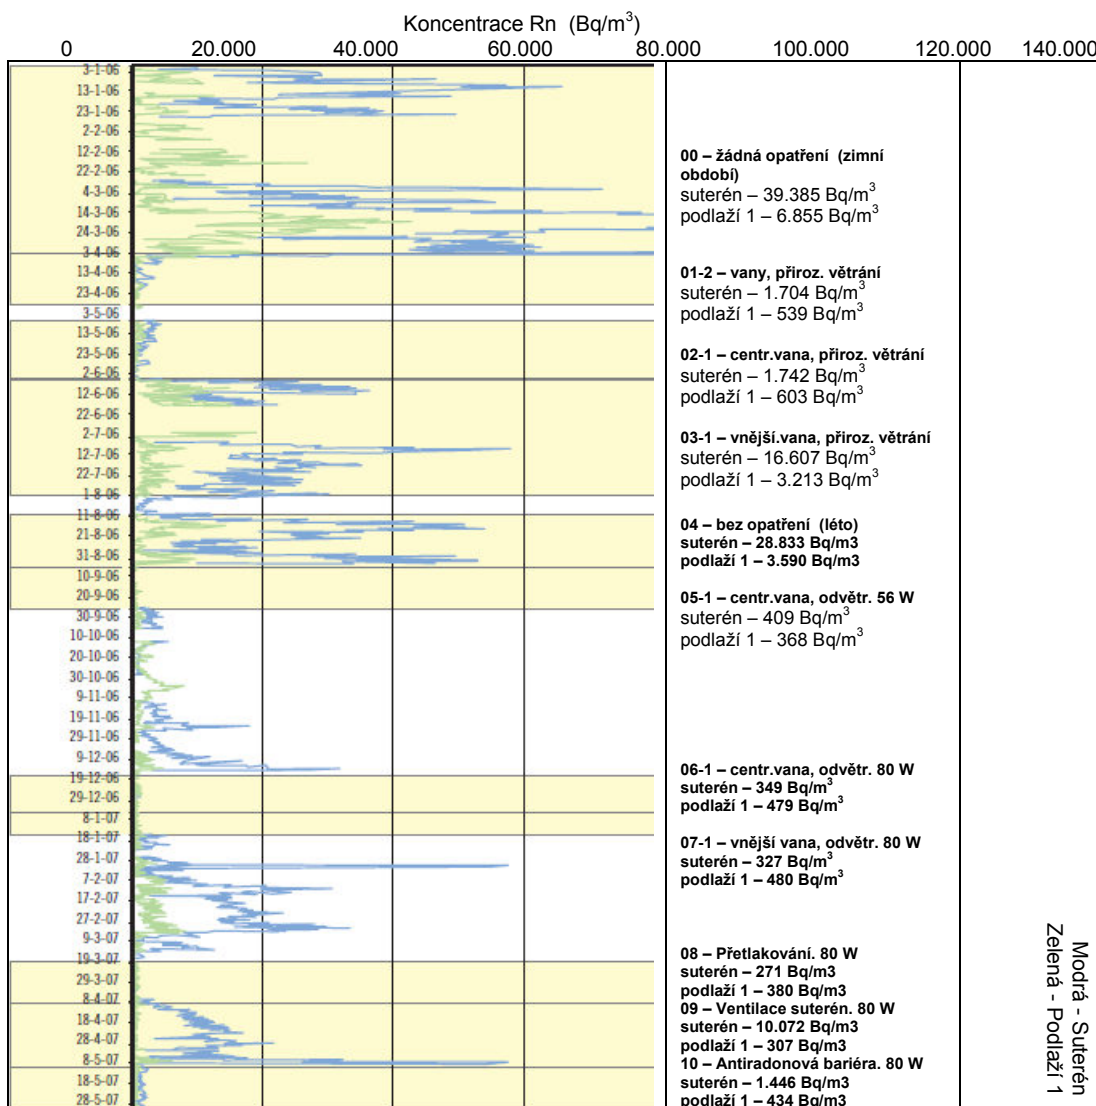
Následující graf je přehledem celého sledovaného období, v němž byly registrovány jednotlivé fáze korekčních součinitelů měření a kde jsou rovněž uvedeny výsledné průměry koncentrací radonu v jednotlivých podlažích. Neoznačené časové mezery (intervaly) znamenají období s údaji neplatnými (nesměrodatnými) pro výpočet, neboť musí být považovány za nespolehlivé vzhledem k poruchám elektrogenerátoru.

Obr. 3.28 – Křivky koncentrací radonu v jednotlivých fázích zkoušek korekčních faktorů

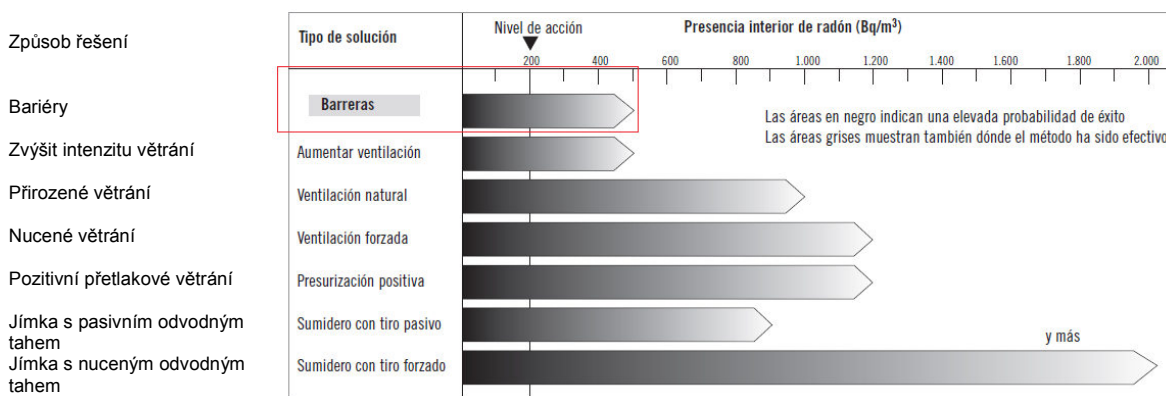
Obr. 3.30 Efektivita ozdravných opatření. Výsledky publikované BRE ((Building Research Establishment, SK)

Přítomnost radonu ve vnitřním ovzduší objektu (Bq/m³)
 černá barva ve sloupcích indikuje zvýšenou pravděpodobnost úspěchu
 šedá barva ve sloupcích ukazuje, kde byla použitá metoda rovněž efektivní

Pokud jde o opatření pomocí antiradonové bariéry: bylo dosaženo zvýšené účinnosti u 1. podlaží, a to v takové míře, jež přesahovala naše původní očekávání. Zkušenosti s těmito typy řešení, publikované v zahraničí, považují jejich autoři za opatření pasivní a jejich účinnost za střední až nízkou; doporučují proto použití této metody pouze pro podmínky, kdy jde o nízké koncentrace radonu (cca 500 Bq/m^3). Příkladem je tabulka BRE (Building Research Establishment), uvedená níže.
